Црква Свете Параскеве у Илочцу у НР Мађарској

АНТУН РУДИНСКИ

Église Sainte-Parascève à Iločac (République populaire de Hongrie)

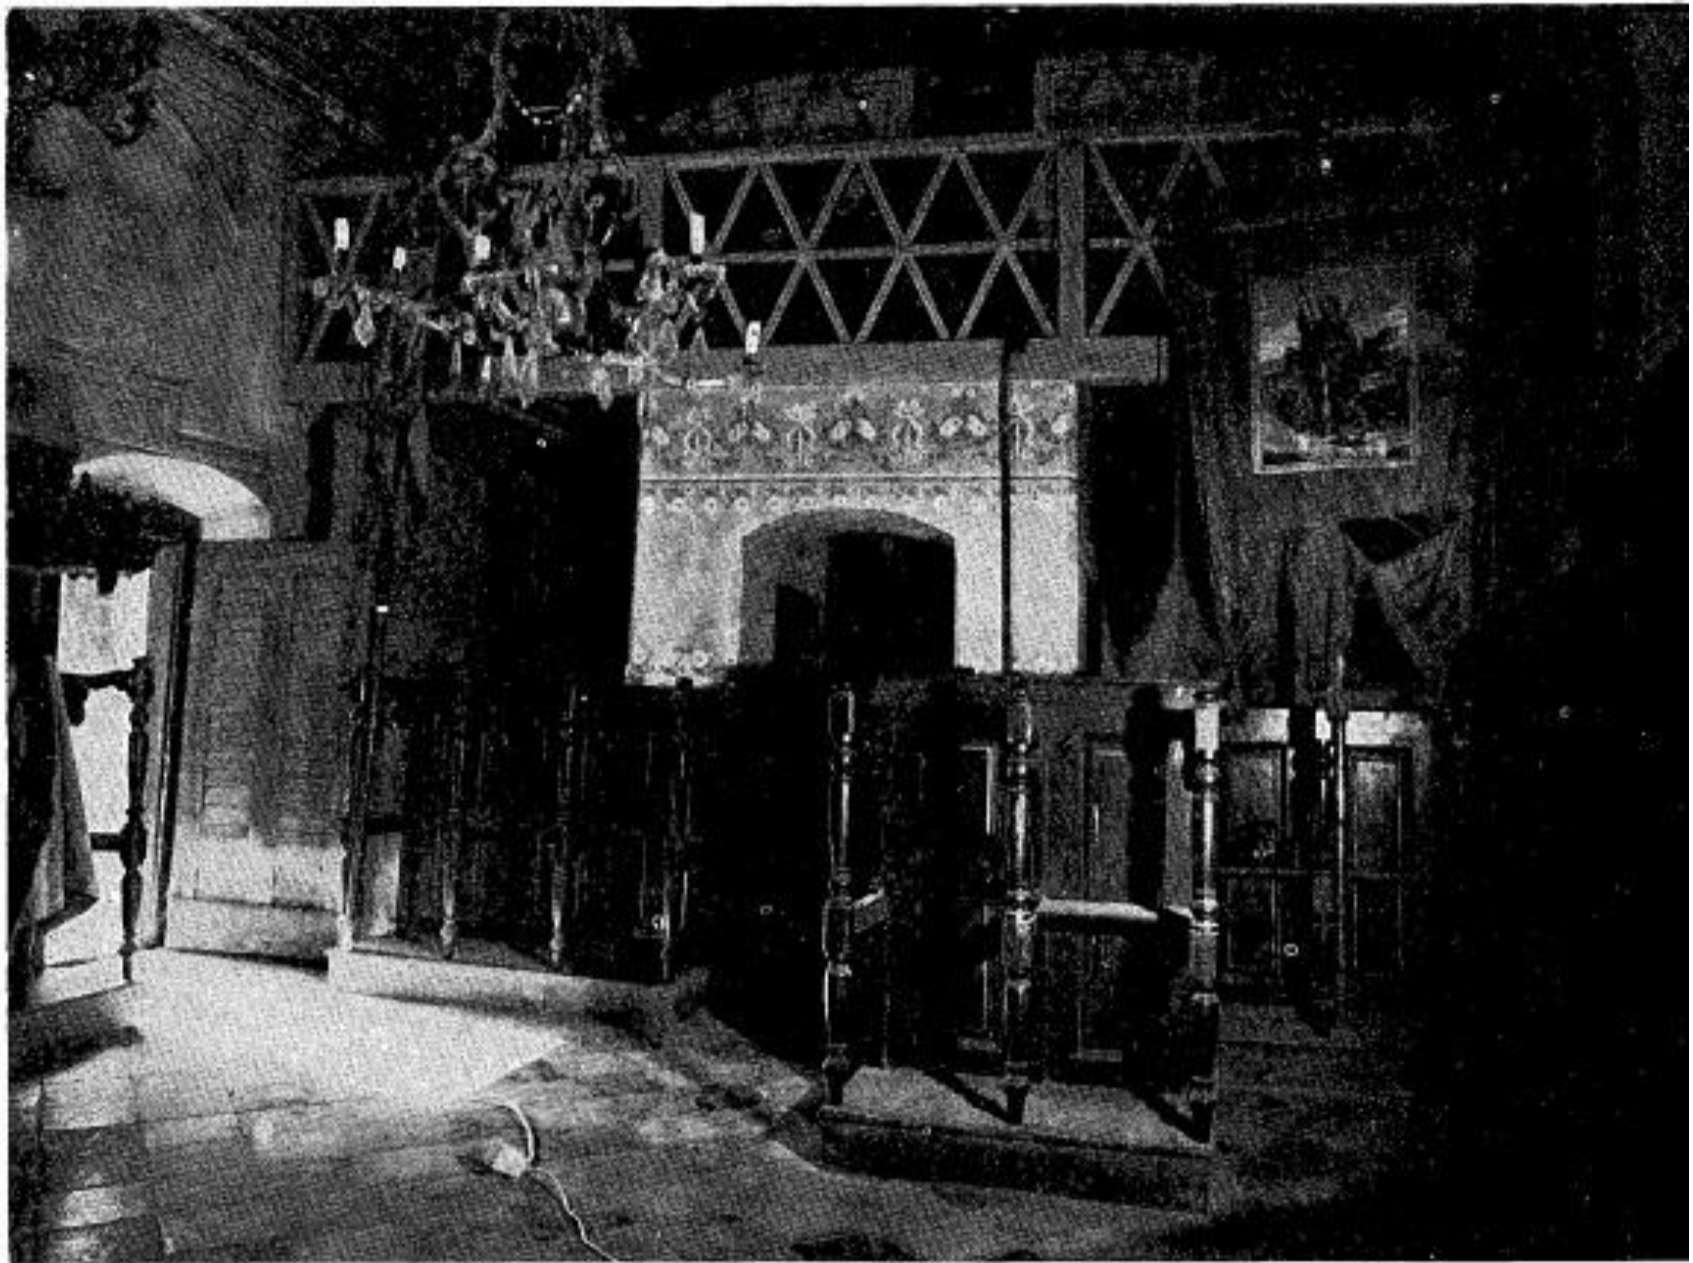
Сл. 18. Изглед галерије

Fig. 18. Vue de la galerie

Галерија изнад припрате изведена је на једноставан начин од дрвених греда на које је положен дашчани под. Носећа конструкција иконостаса је од дрвених греда и не види се из наоса.

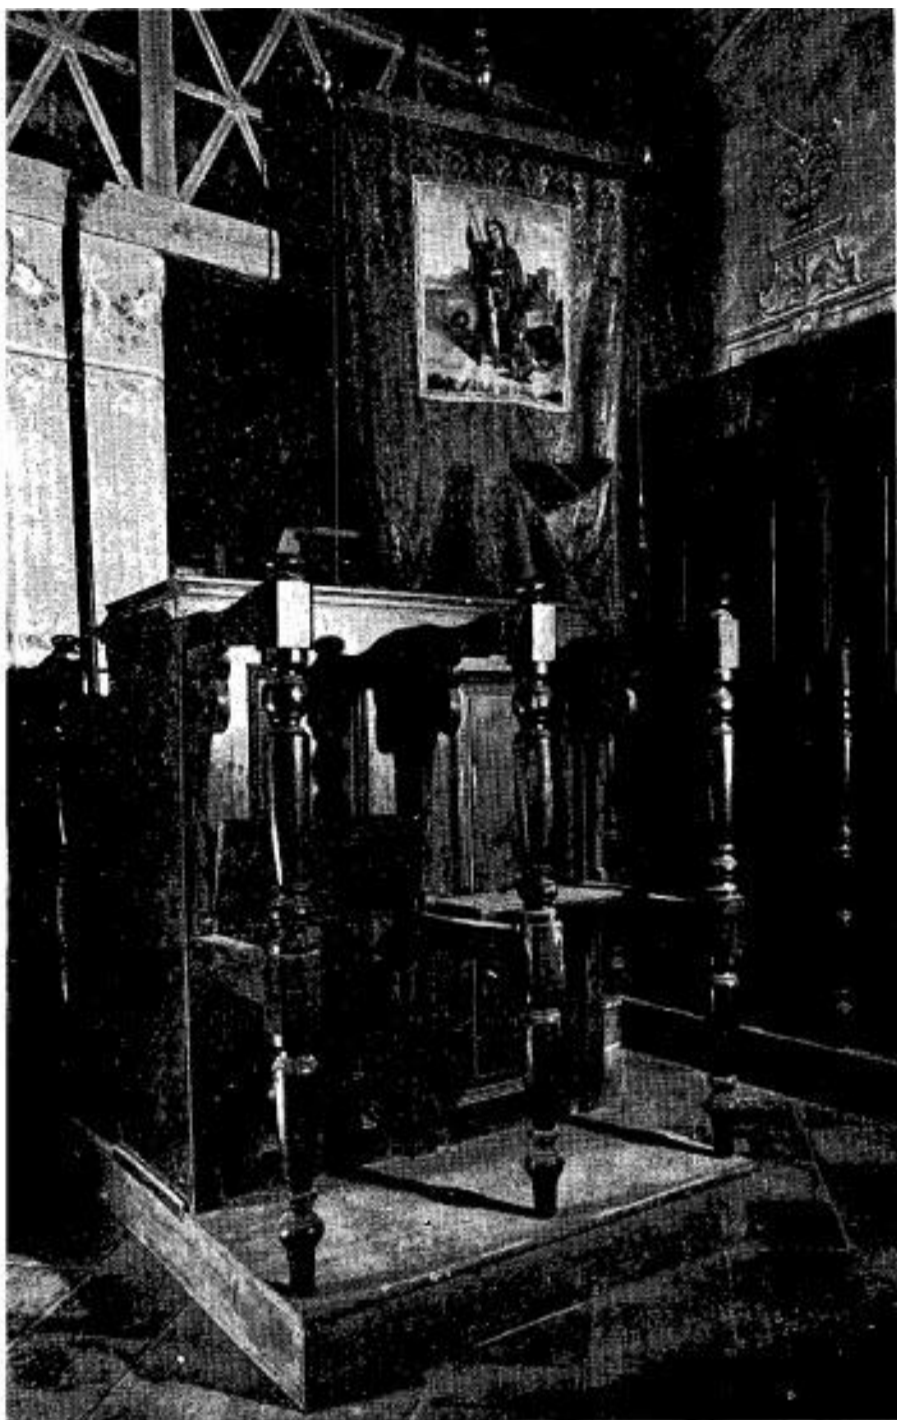
Сл. 19. Мобилијар
Fig. 19. Mobilier

Црквени мобилијар се састоји од седишта израђених у храстовом дрвету. Једноставне је конструкције са токареним предњим стубовима и касетираним седиштем и наслоном.
